المملكة العربية السعودية  
جامعة أم القرى  
مركز بحوث الحج

دراسة مقترحة لإعادة تصميم وتنسيق منطقة  
جبل الرحمة

### تقرير دراسة جبل الرحمة

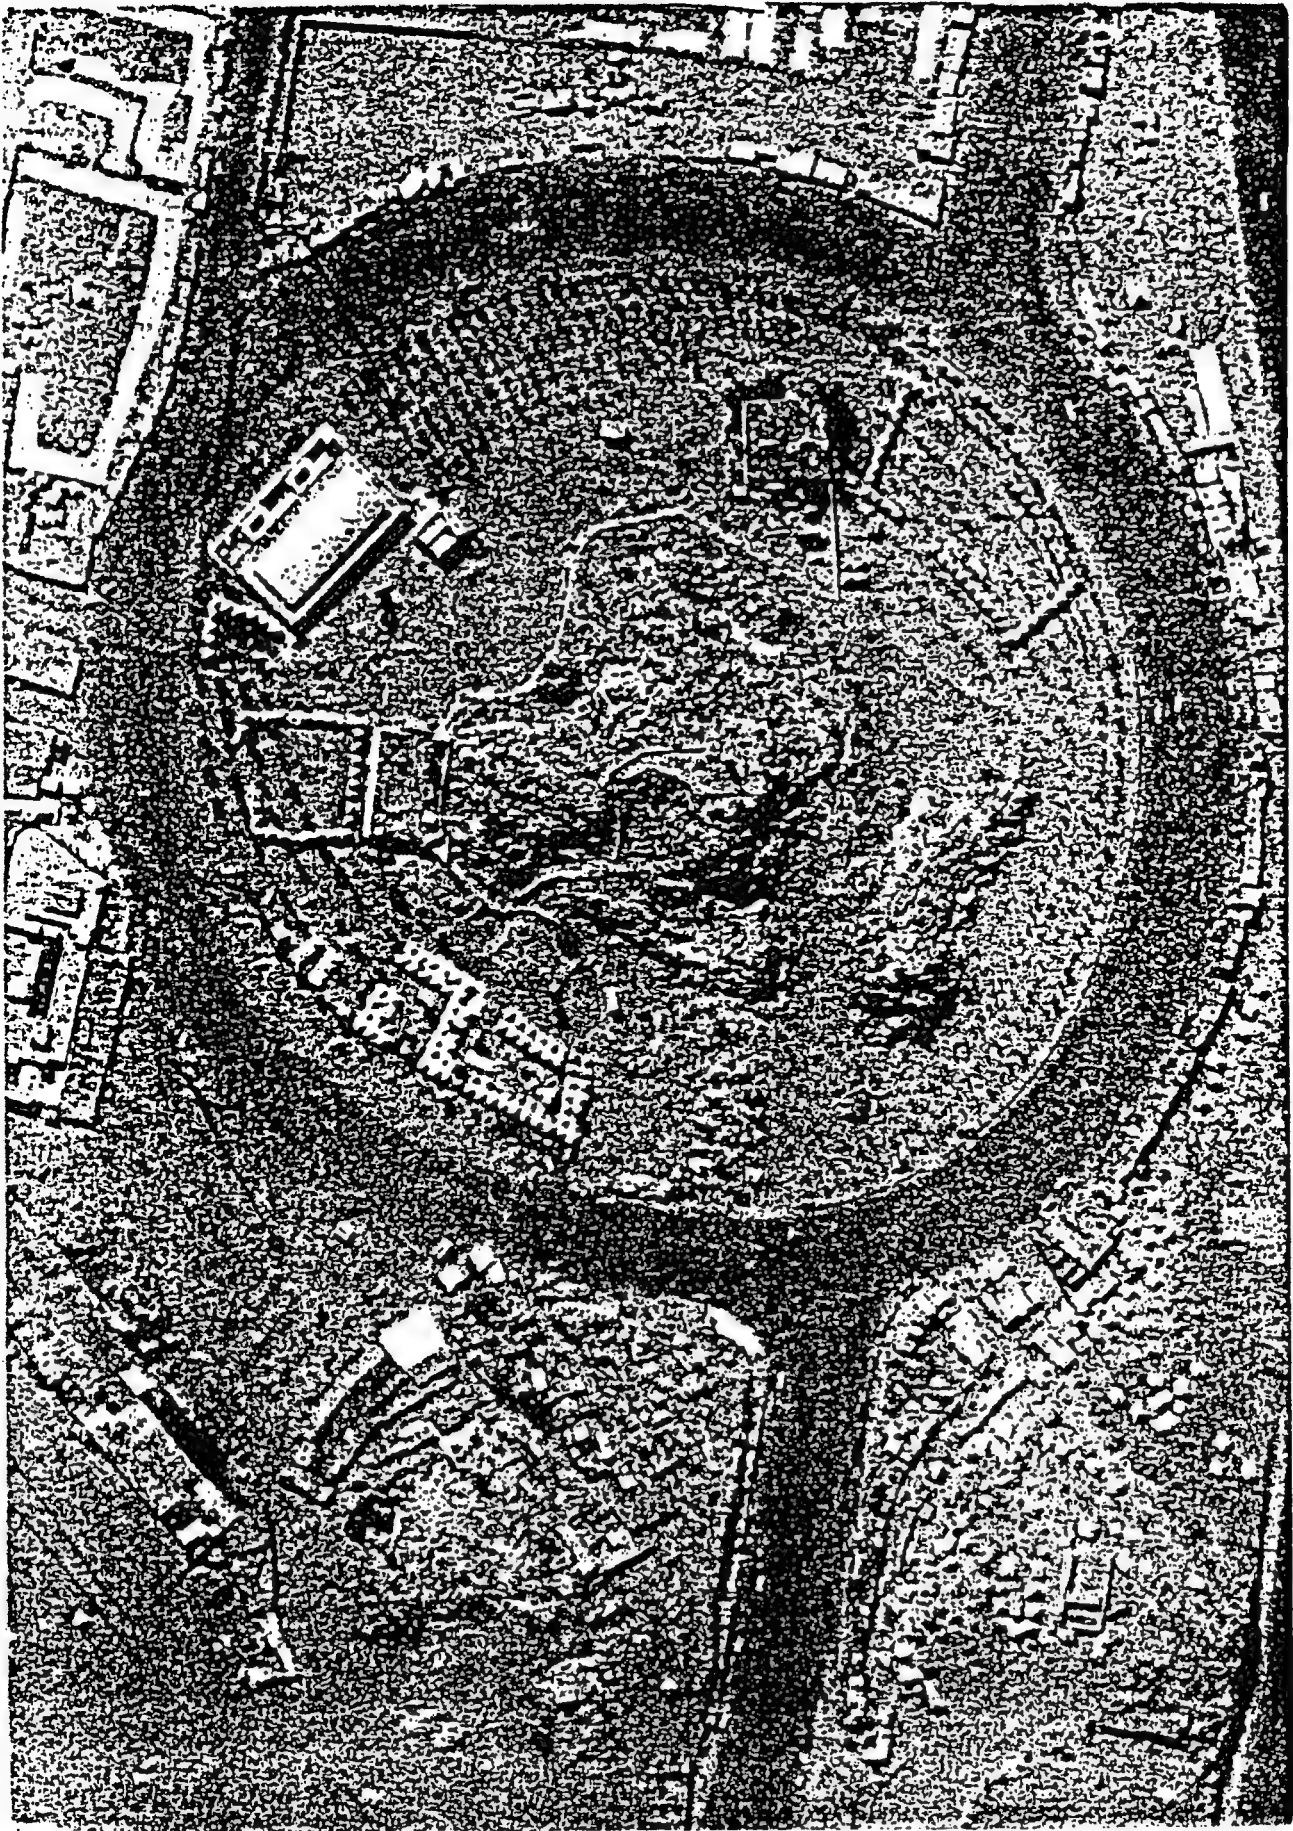
منطقة جبل الرحمة

عدم وجود حامله

المحبة الى اعادة تصنيع نقاط المياه بالرفع  
الحاجة الى اطفال للوقاية من مزارع الناس  
والجسدية .

وجود حضور ثابت

وجوه (الطريقة الدائرية) يجد من  
المساهمة التي يستعملها الحجاج  
حول الجبل .

المخوارب الأسبانية على جبل الرحمة

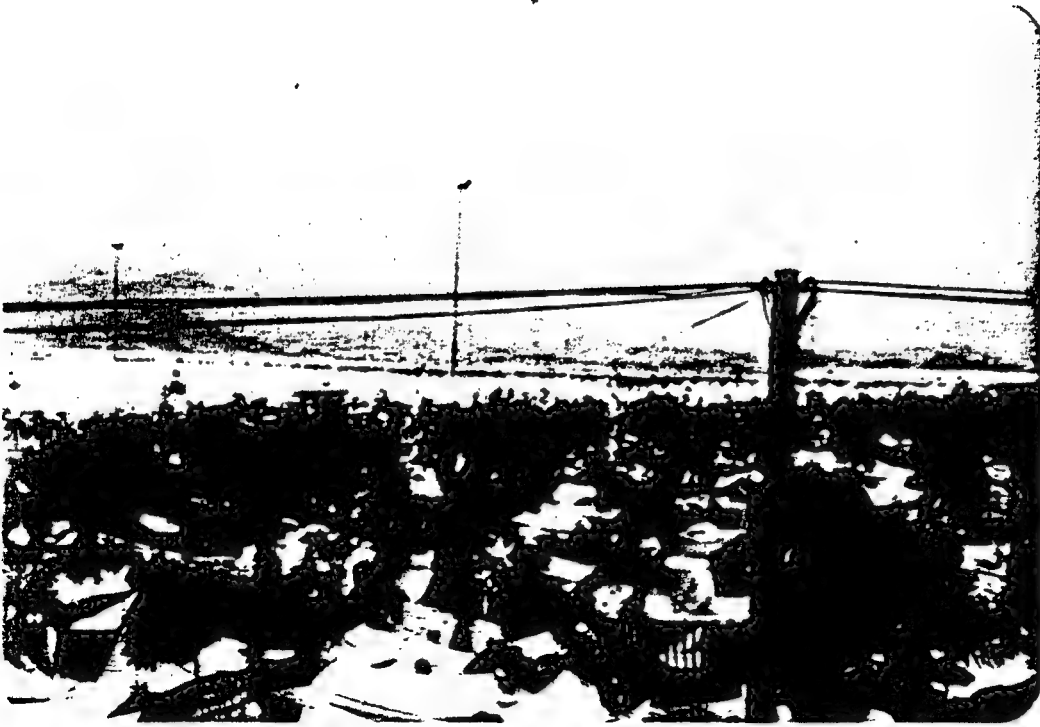
شكل رقم ٩٠

مغل الحجاج للمناطق المشجرة يمين الحركة من وإلى الجبل

وقد لوحظ زيادة الزحام بشدة على الجهتين الجنوبية والغربية للجبل وعلى السلم الرئيسي والقمة بين صلاتي العمر والمغرب (شكل ٤) وكان الحجاج الذين يؤدون الصلاة يشكلون عموماً عائقاً لحركة باقي الحجاج، ولم يسجل إلا عدد قليل من الإصابات وعامة كان الحجاج متعاونين بقدر استطاعتهم، إلا أن احتمالات الخطر نتيجة التزاحم الشديد لا تزال قائمة خاصة مع الاندفاعات الجماعية المفاجئة حيث يفقد الأفراد السيطرة على حركتهم ويصعب عليهم رؤية الأخطار المحيطة بهم وبغيرهم من الحجاج. كما لوحظ أن العوائق المتواجدة داخل الطريق الدائري المحيط بالجبل تضيق الحجاج جداً، ومن هذه العوائق مركز الحجاج التائهين ومبنى حفظ الموتى وخزانات المياه القديمة (لا تستعمل حالياً) ومخيمات لبعض الجهات الحكومية، كما أن بعض الحجاج أنفسهم يقومون بربط أقمشة بين الأشجار المزروعة مما يشكل عاقبة تأمة للحركة في المناطق المزروعة (شكل ٩).

١٣- نقل ٥٠٪ من الأشجار المزروعة حول الجبل مع ترك تجمعات متباعدة عن بعض حتى لا يتمكن الحجاج من تثبيت أقمشة وملاءات بينها وعرقلة الحركة.
